## О происшествиях с автомобильными кранами

В соответствии с задачами и функциями, возложенными на Госпромнадзор по предупреждению и профилактике возникновения происшествий с потенциально опасными объектами, Мозырский межрайонный отдел Гомельского областного управления Госпромнадзора информирует о происшествиях со стреловыми самоходными грузоподъемными кранами.

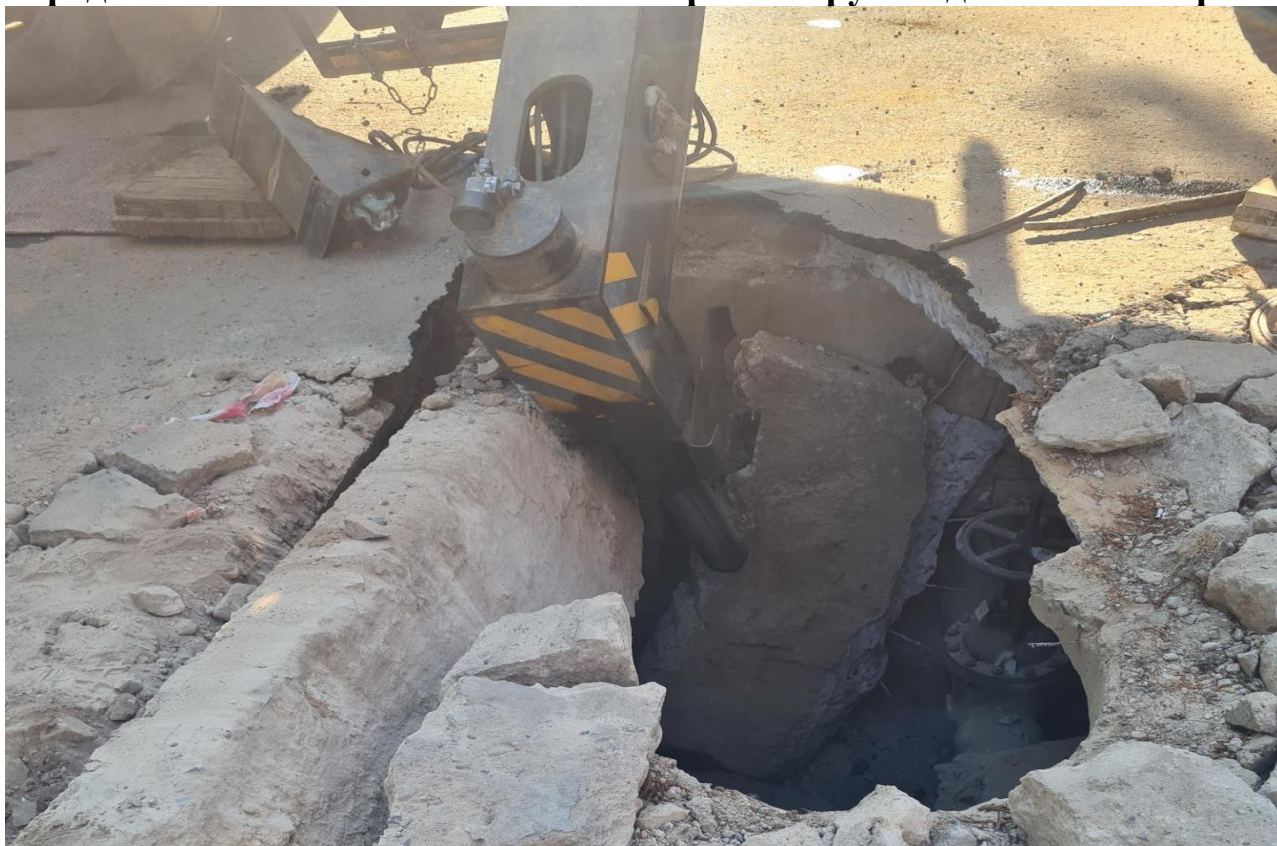
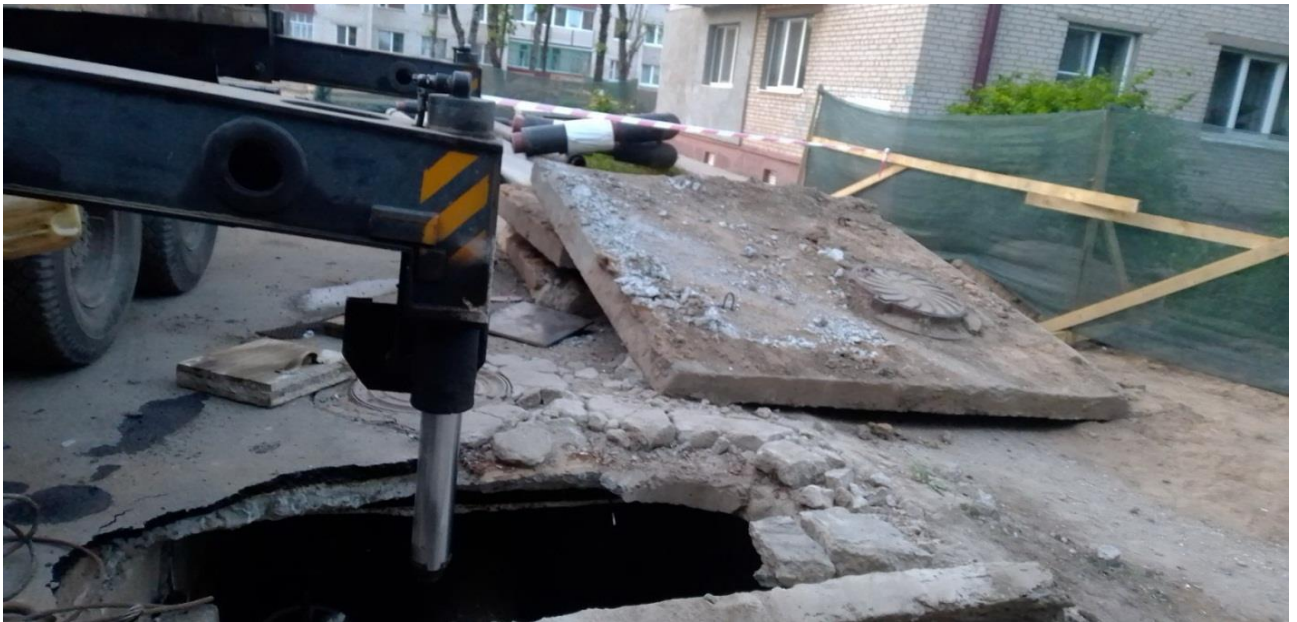
25 мая 2023 г. на объекте: «Реконструкция теплотрассы от ТК-60 до ТК-11 с ответвлениями к жилым домам по ул. Николая Сорокина в г. Барань» (Оршанский район) при установке и приведении крана стрелового самоходного в рабочее положение он потерял устойчивость, вследствие чего произошел резкий наклон крановой установки с ударом стрелы о поверхность земли, что привело к повреждению расчетных металлоконструкций стрелы. Владелец грузоподъемного крана – индивидуальный предприниматель Трубенков Д.М., производитель работ – филиал «Строительное управление Могилевской ТЭЦ-2» РУП «Белэнергострой».

**В соответствии с материалами технического расследования причин инцидента потеря устойчивости (опрокидывание) грузоподъемного крана произошла из-за провала дорожного покрытия и разрушения железобетонного перекрытия тепловой камеры под передней левой выносной опорой грузоподъемного крана.**

*проектом производства работ не предусмотрены мероприятия по безопасному производству работ с учетом конкретных условий на участке установки грузоподъемного крана вблизи тепловой камеры теплотрассы (пункт 421 Правил);*

*лицо, ответственное за безопасное производство работ грузоподъемным краном, не проверило правильность установки грузоподъемного крана на месте производства работ, решение на выполнение работ не внесено в вахтенный журнал (пункт 335 Правил);*

*грузоподъемный кран был установлен на линиях коммуникаций (тепловая камера теплотрассы) (пункт 330 Правил);*

*машинист крана находился на месте производства работ в состоянии алкогольного опьянения.*

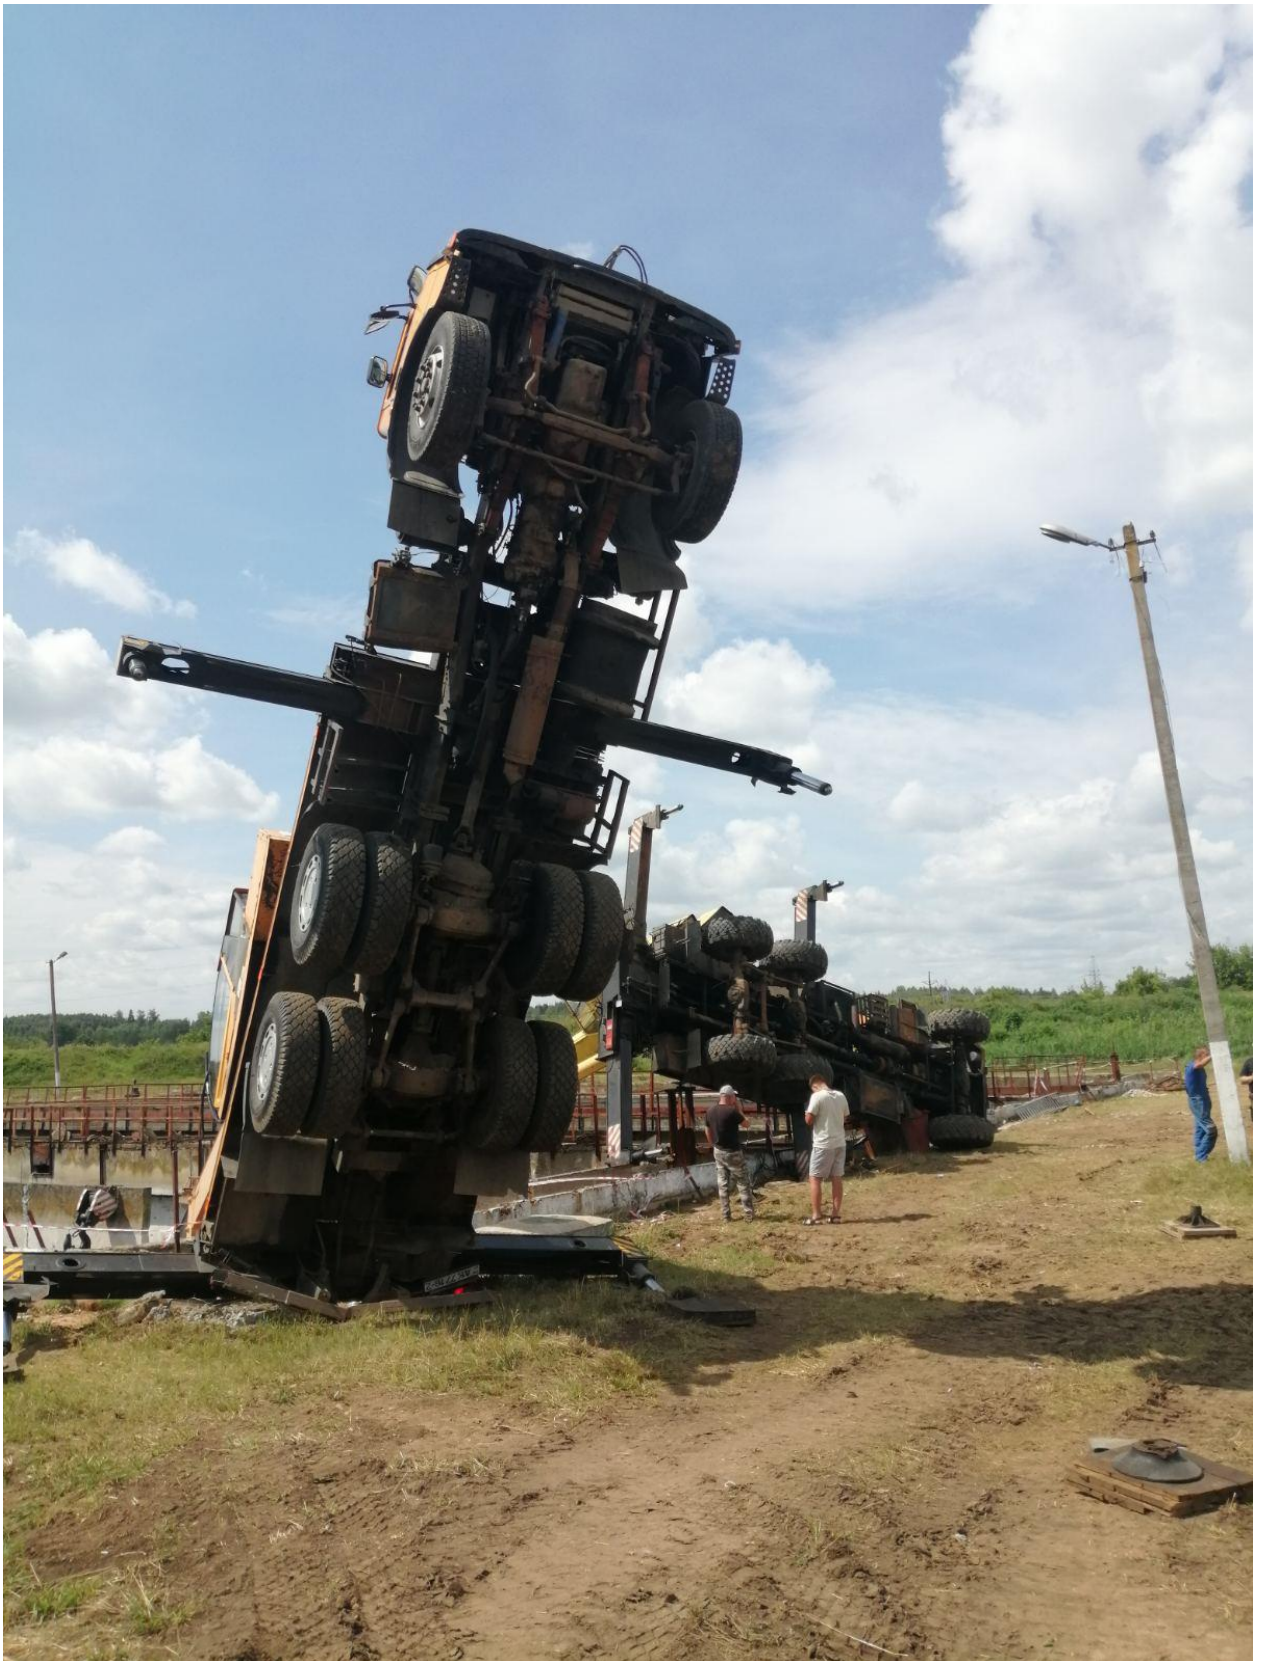
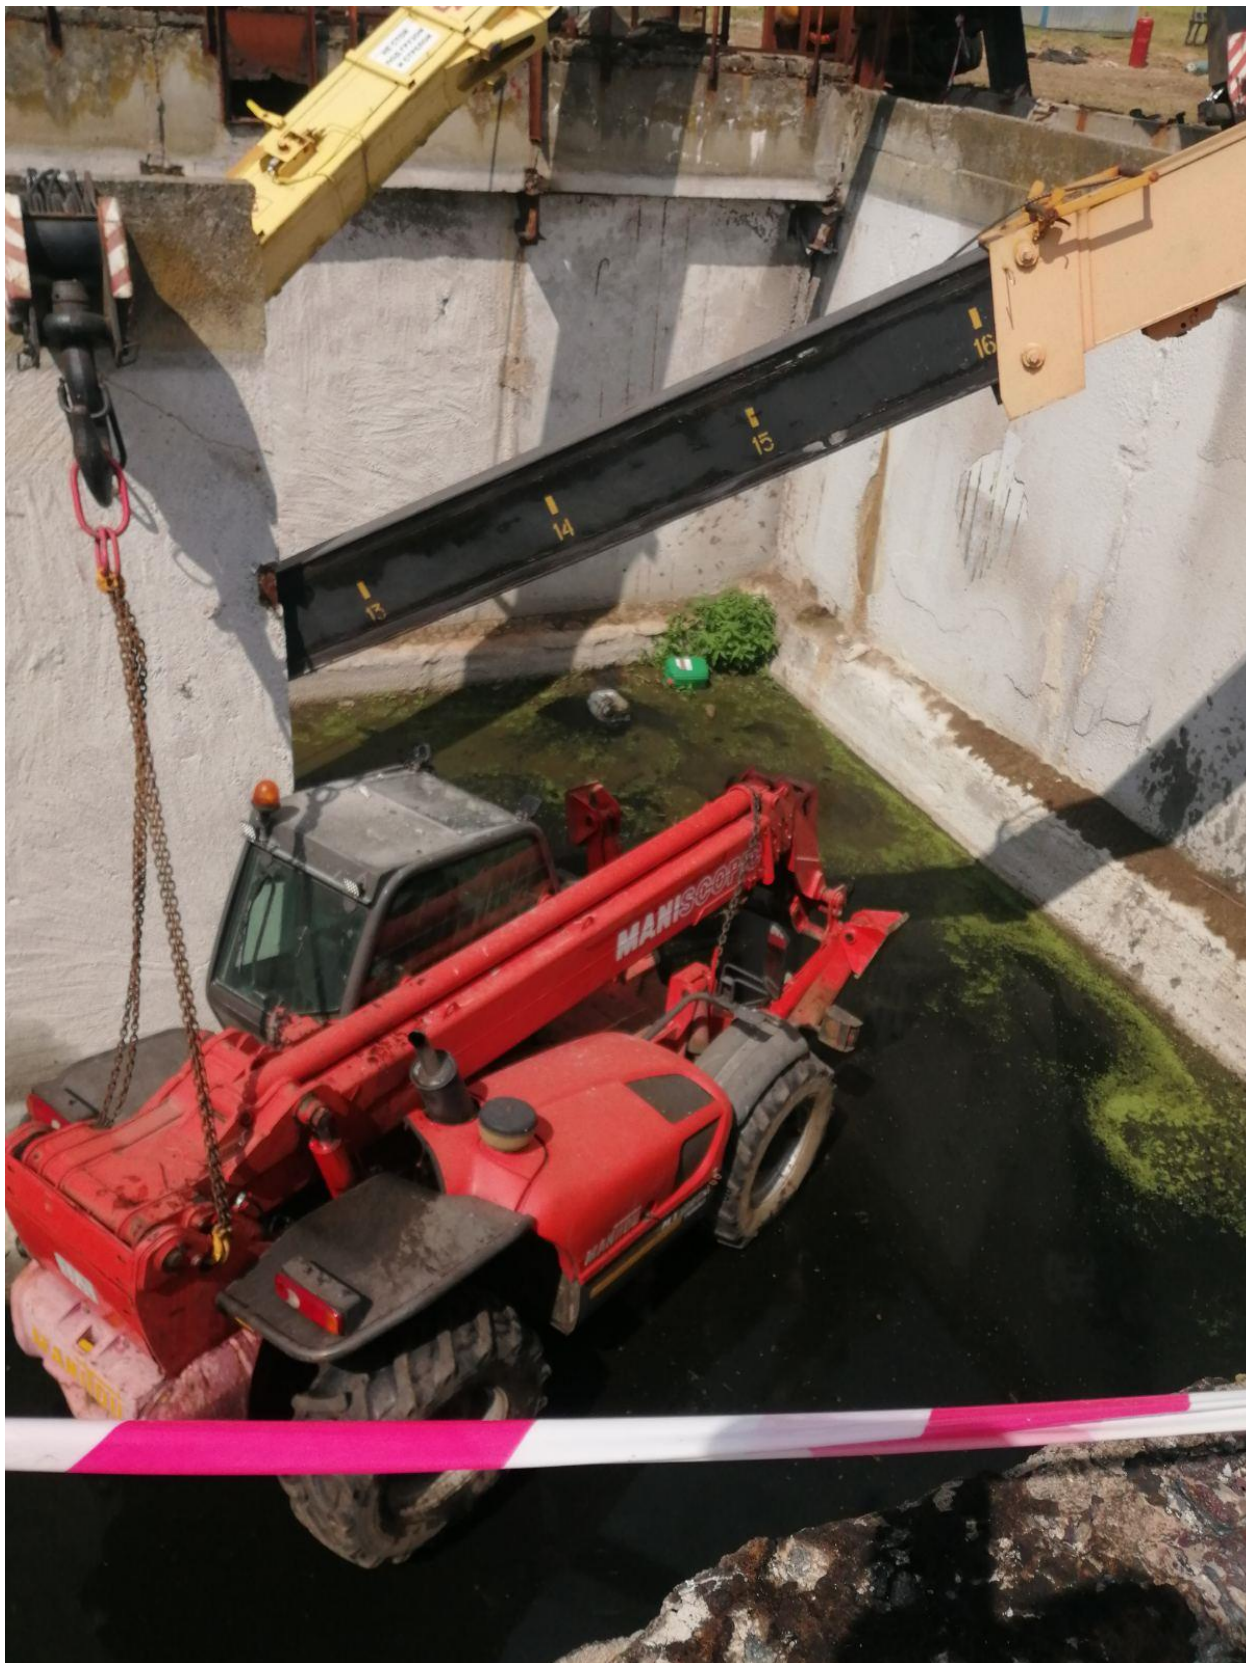
2 июля 2023 г. при производстве работ по опусканию строительного телескопического погрузчика «Manitou» с применением двух автомобильных кранов в аэротенк (резервуар для очистки сточных канализационных вод), произошло их опрокидывание. Владельцы автомобильных кранов – индивидуальный предприниматель Пытьков В.Ю. и ООО «АСТБ», производитель работ – Витебский филиал № 1 УП «Витебскоблводоканал».

**Причиной потери устойчивости грузоподъемных кранов стали несогласованные действия машинистов грузоподъемных кранов при подъеме (опускании) и перемещении погрузчика, которые привели к превышению допустимой грузоподъемности кранов и их опрокидыванию.**

Кроме того, перемещение погрузчика производилось без разработки проекта производства работ (технологической документации), лицо, ответственное за безопасное производство работ грузоподъемными кранами, обязанности по руководству ими не выполняло (пункт 427 Правил).

Руководителям организаций, в которых зарегистрированы и эксплуатируются грузоподъемные краны, необходимо на постоянной основе обеспечить контроль исправности приборов и устройств безопасности в соответствии с эксплуатационными документами, проводить работу с машинистами кранов (крановщиками), лицами ответственными за безопасную эксплуатацию грузоподъемных кранов, по доведению требований производственных инструкций в части содержания грузоподъемных кранов в технически исправном состоянии и выполнении производства работ в соответствии с требованиями безопасности, а также обеспечить контроль выполнения проведенных мероприятий.
